## Informe preliminar sobre la posibilidad de ocurrencia de tornado en Paradas y Marchena (Sevilla) el 30 de marzo de 2024 y madrugada del día 31

Juan de Dios Soriano Romero  
Delia Gutiérrez Rubio

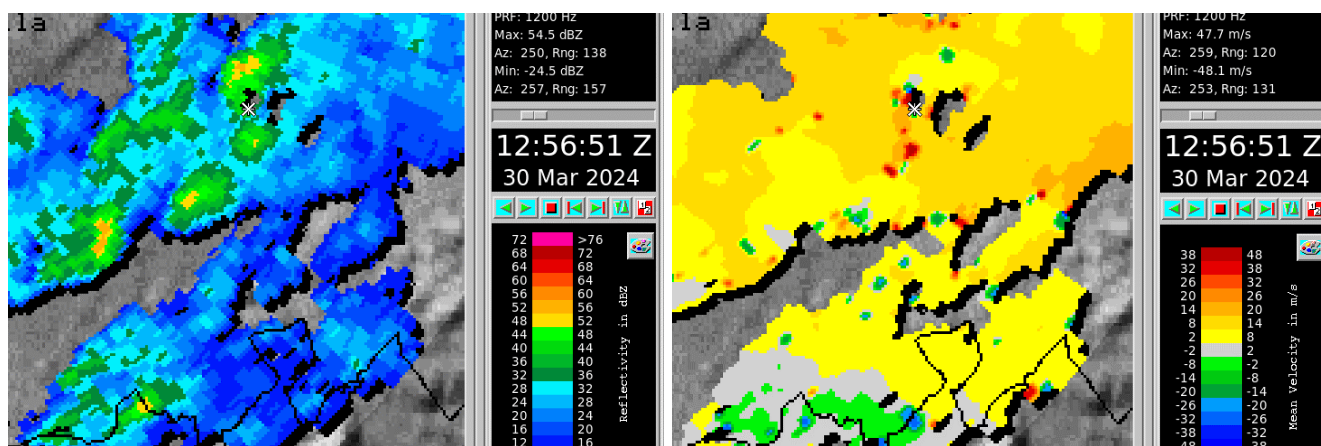
Figura 10. Radar de Sevilla. 12:56 UTC del día 30. Elevación 0.5°. Izqda.: PPI de reflectividad. Dcha.: Idem de viento radial, ligeramente suavizado para reducir el ruido. Se marca con un aspa la ubicación de Paradas.

En la exploración de las 12:56:51 UTC (fig.10) se observa inmediatamente al norte y noroeste de Paradas una célula especialmente desarrollada que muestra una ligera forma de gancho sobre dicha población en la imagen de reflectividad y signos de rotación en la imagen Doppler justo al noroeste de la misma. Justo al este del posible gancho aparece un hueco de reflectividad que puede ser real, pero también puede deberse al apantallamiento por la precipitación intensa inmediatamente al oeste de la misma. La imagen Doppler es bastante ruidosa, si bien los signos de rotación parecen mantenerse de forma coherente en al menos tres exploraciones radar consecutivas (fig. 11), la última de ellas menos clara, coincidiendo aproximadamente con la zona de Marchena.

Estos signos recuerdan a los que se observan en supercélulas, aunque de forma mucho más sutil. Suelen estar presentes en algunos episodios de tornado en Andalucía Occidental. No puede afirmarse con rotundidad que en este caso se trate de una célula de ese tipo, con un mesociclón persistente en su interior, pero en todo caso sí son compatibles con su existencia, y la posible ocurrencia de fenómenos relacionados con ese tipo de células, como un tornado o vientos fuertes asociados a la corriente descendente trasera.

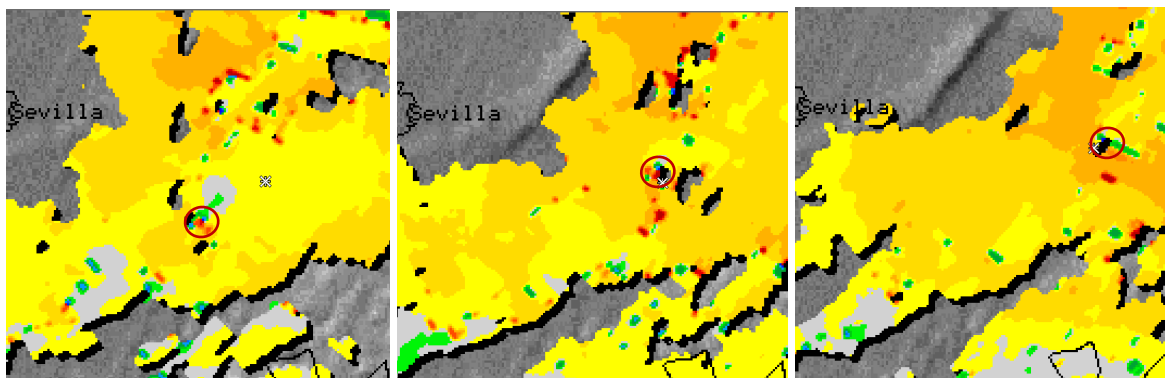
Figura 11. Radar de Sevilla. Elevación 0.5°. Imágenes de viento radial de las 1246, 1256 y 1306 UTC. Se marca con un aspa en las dos primeras la situación de Paradas y en la última de la derecha la situación de Marchena. Se señala con una elipse roja el posible vórtice en altura que podría estar relacionado con el episodio de viento fuerte.

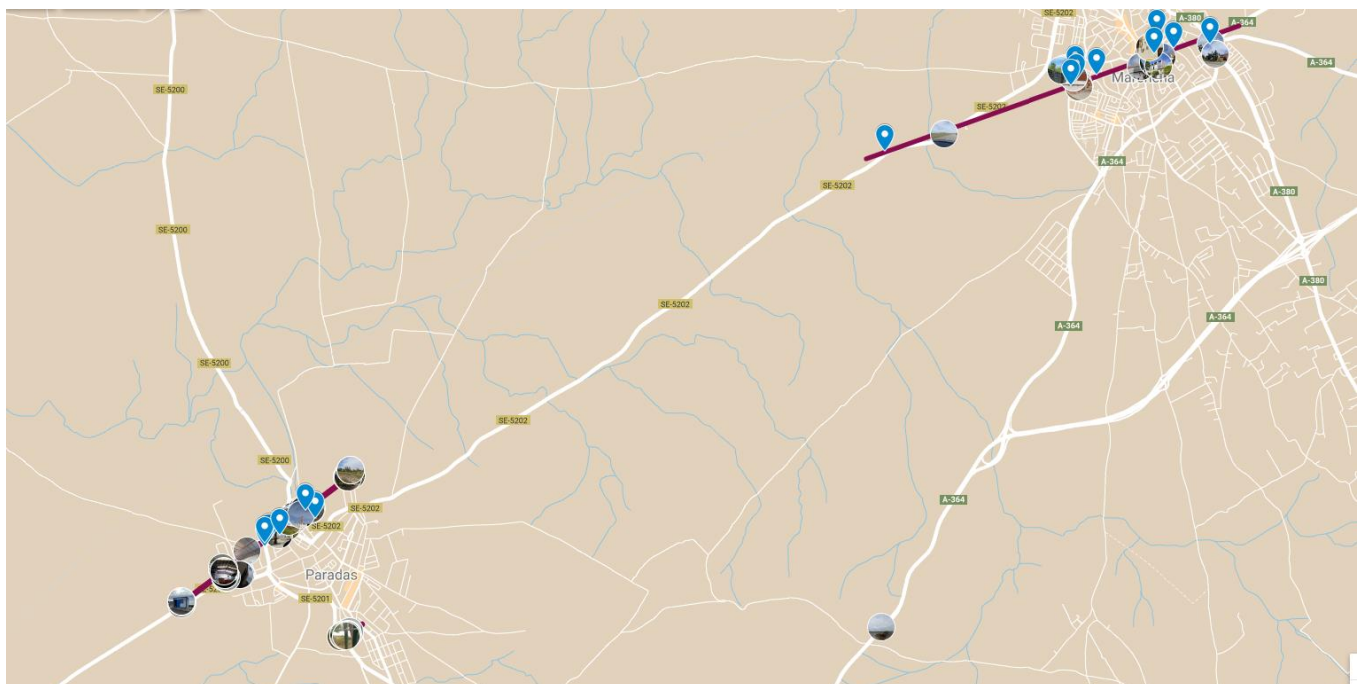
Figura 15. Mapa general con ubicación de los puntos donde tenemos referencias de daños en Paradas y en Marchena. Las líneas rojas son las trayectorias identificadas

Los daños en Paradas parecen organizarse en dos trayectorias paralelas con orientación SW-NE. La principal, del episodio de la tarde, tiene unos 2 km de largo, y un ancho máximo de unos 100 m. La segunda trayectoria, del evento sucedido en la madrugada, no hemos podido explorarla al detalle, centrándonos en la zona del entorno de las instalaciones deportivas, donde hemos identificado un rastro de daños de unos 200 m de largo y un ancho de unos 20m.

La trayectoria identificada en Marchena tiene una orientación algo más girada al W, una longitud de unos 3 km, y un ancho máximo de unos 200 m. Durante el trayecto en coche desde Paradas a Marchena no pudimos apreciar ningún daño (es verdad que se trata de tierra de cultivo con pocas posibles referencias) hasta las proximidades de Marchena, donde sí vimos dos señales de tráfico afectadas.

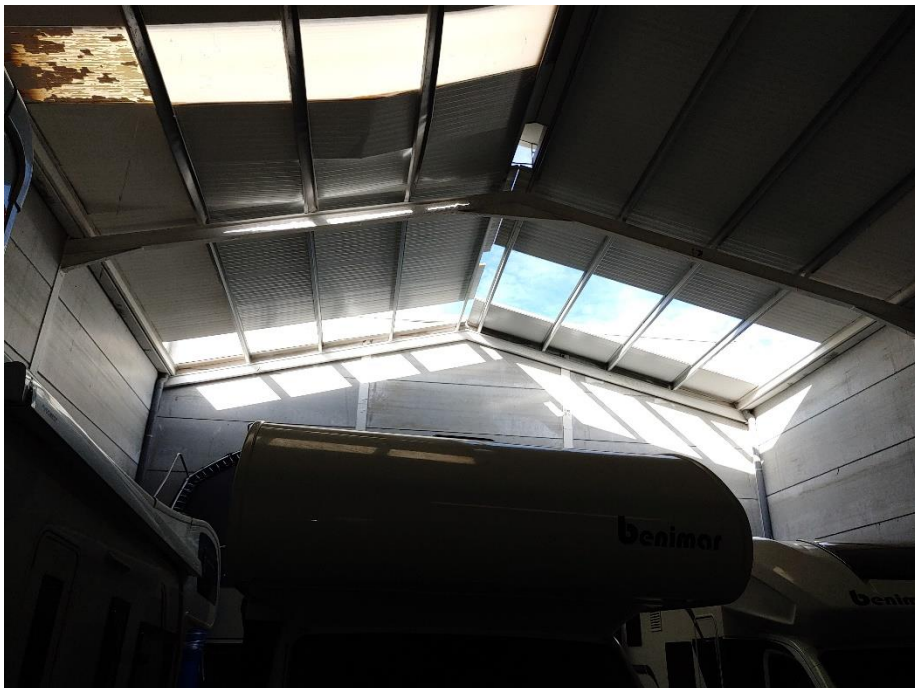
Los daños identificados en la trayectoria principal en Paradas son bastante continuos, y afectan principalmente a olivares, naves industriales, estructura de las casetas del recinto ferial, y algunos carteles y señales. La práctica totalidad de los mismos quedarían al menos en la categoría IF 1.5 de la escala International Fujita.

Pol. Industrial Los Alberos de Paradas. Daños en naves (construcción tipo C, menos de 2/3 de destrucción). Categoría IF 1.5

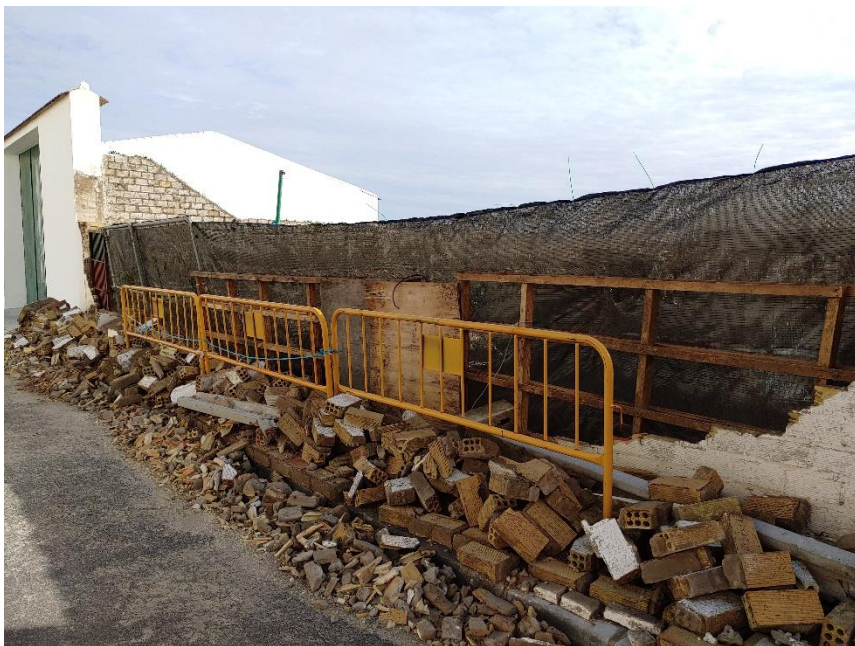
Paradas. Muro de ladrillo muy débil (categoría Z) casi derruido.  $IF \geq 1$

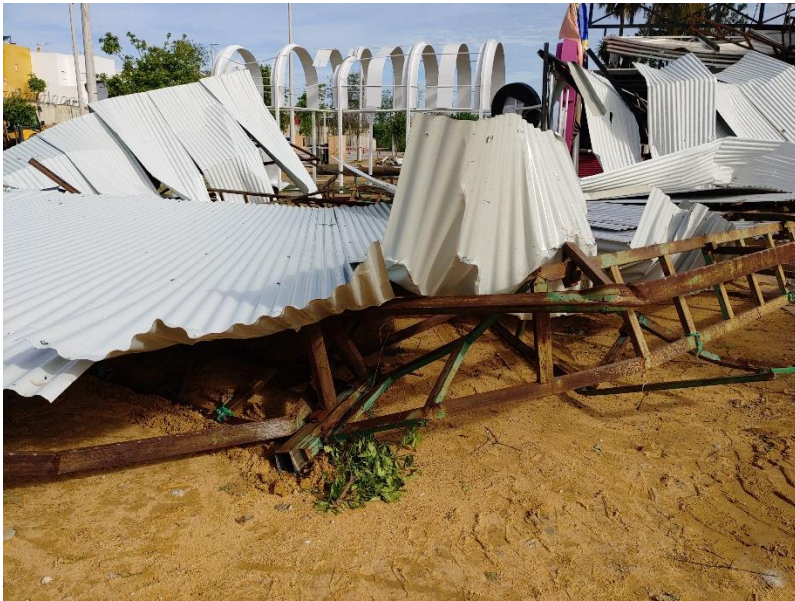
Paradas. Estructuras de casetas (Categoría A) derribadas. IF  $\geq 1.5$

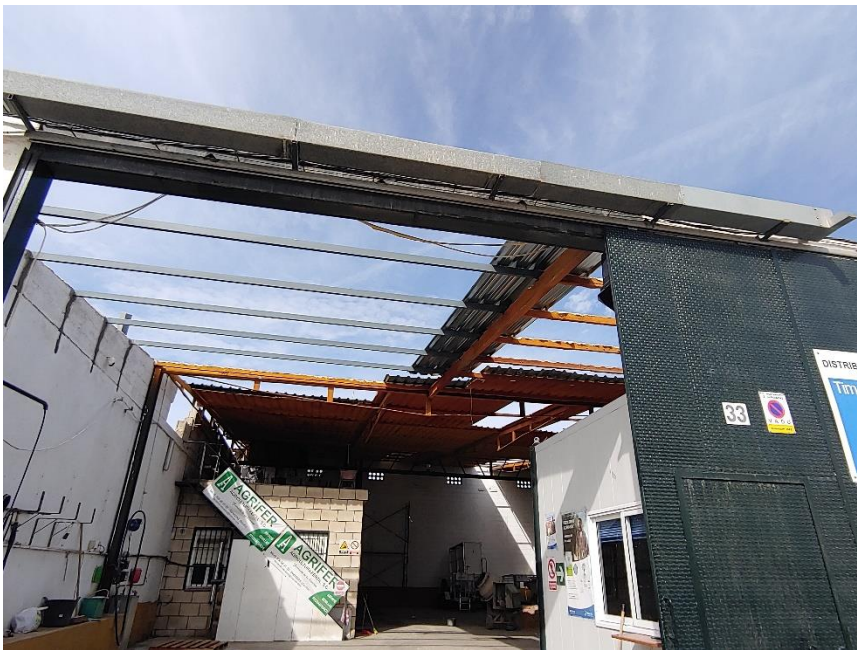
Paradas. Tejado de nave (categoría AB) casi destruido. IF  $\geq 1$

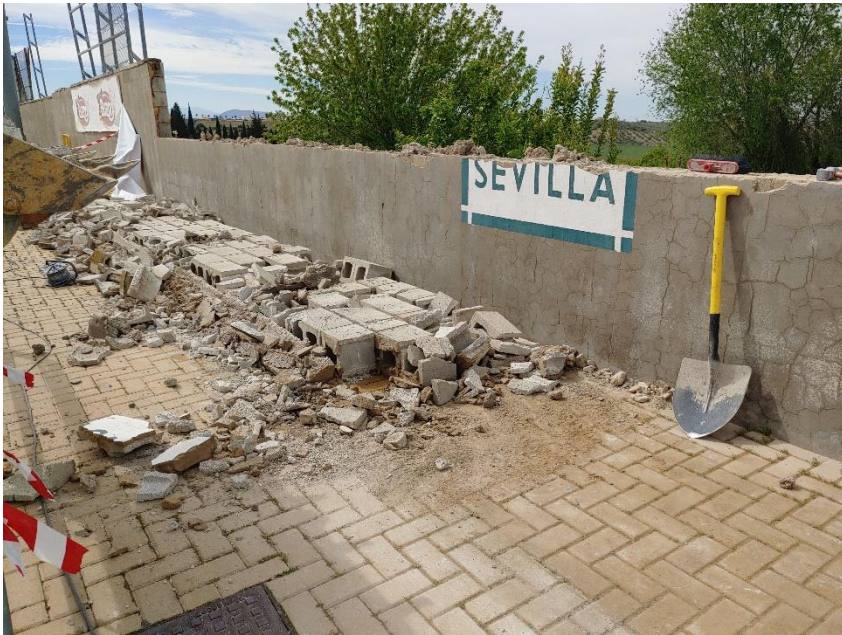
En cambio, los daños que hemos inspeccionado en la zona afectada por el segundo episodio, ocurrido en la madrugada siguiente, quedarían a lo sumo en la categoría IF 1.

Paradas. Campo de fútbol. Muro aislado de bloques de hormigón sin relleno ni refuerzo (categoría).parcialmente derruido. IF1.

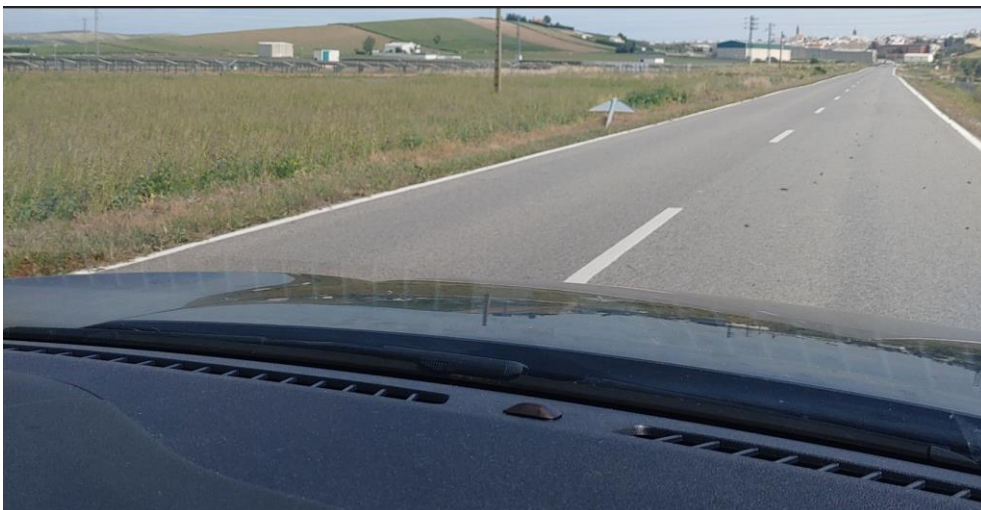
Marchena. Señal de tráfico inclinada. IF 1.5

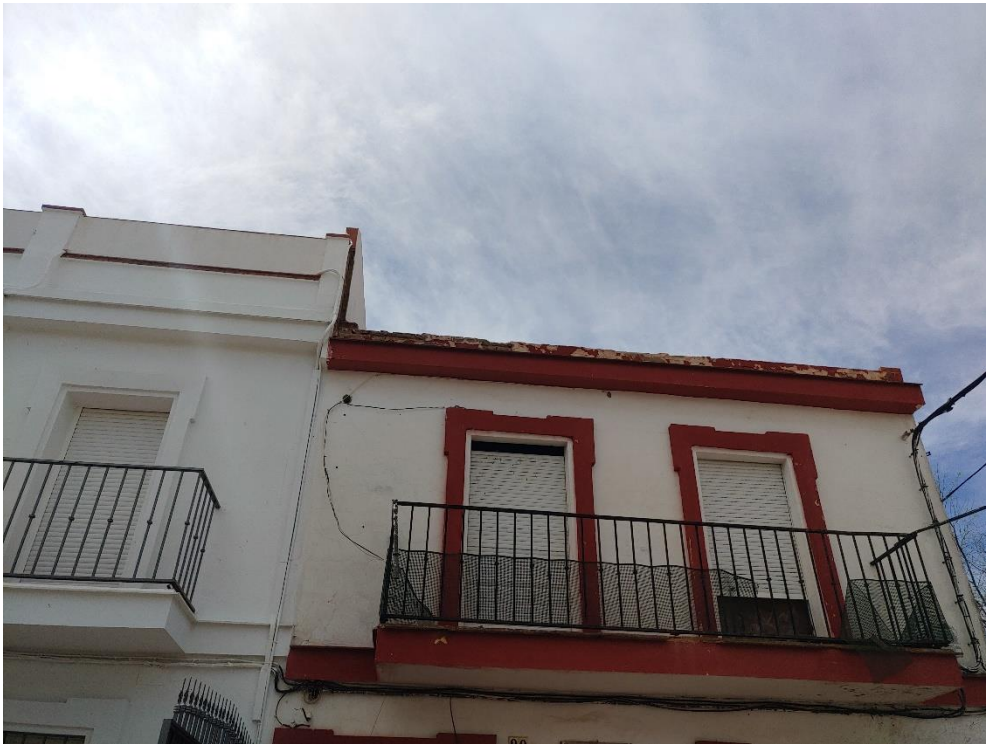
En cuanto a los daños que hemos inspeccionado en Marchena, definen una trayectoria más larga y ancha, pero menos continua y, al tratarse de un entorno más urbano -pues ha atravesado de lleno el centro de la localidad- consisten más bien en algún arbolado urbano, algún muro aislado, cornisa, murete en azotea, y otros equipamientos como placas solares instaladas en azoteas. La intensidad de dichos daños sería de categoría IF1,5 a la entrada en la localidad, y probablemente más bien de categoría IF 1 en el centro y a la salida.

Marchena. Murete de azotea (categoría A) derribado. IF  $\geq 1.5$

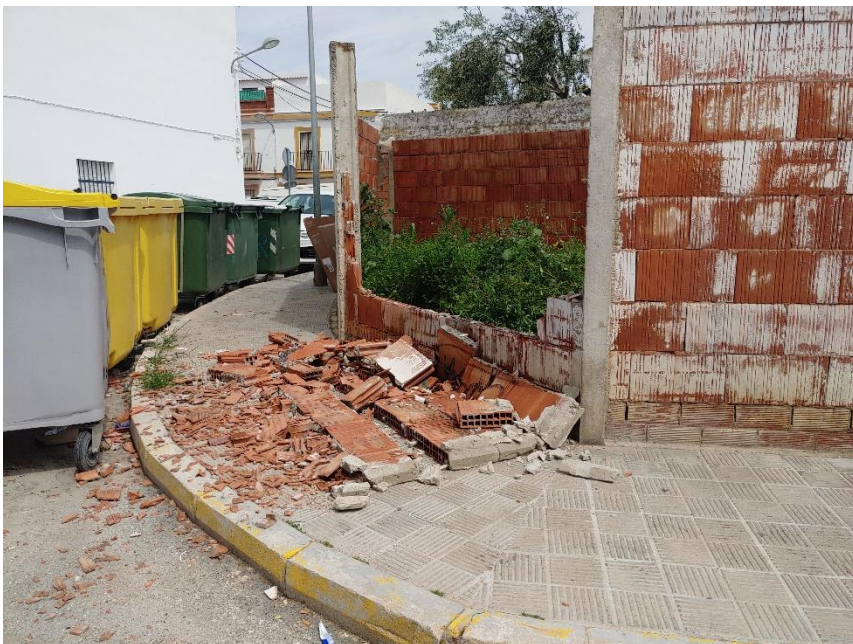
Marchena. Muro aislado (categoría Z) derribado. IF  $\geq 1$

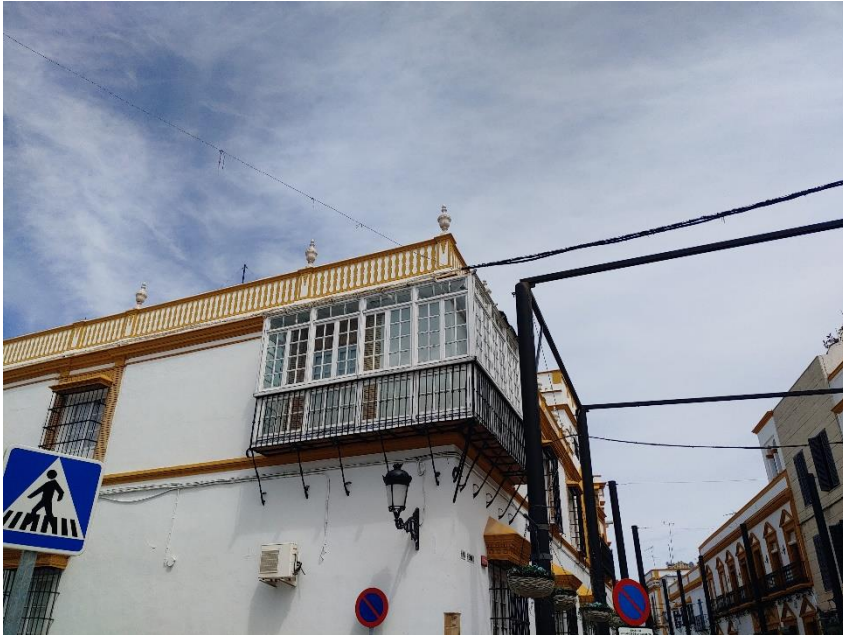
Marchena. Daños en cornisa (categoría TS). IF 1
