## Informe preliminar sobre la posibilidad de ocurrencia de tornado en Paradas y Marchena (Sevilla) el 30 de marzo de 2024 y madrugada del día 31

Juan de Dios Soriano Romero  
Delia Gutiérrez Rubio

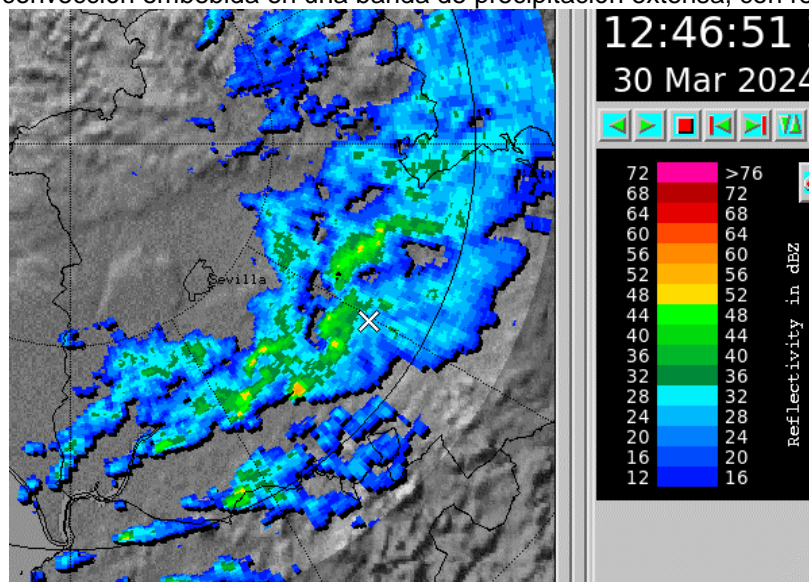
En las imágenes del radar de Sevilla (fig. 9) poco antes del episodio de mediodía se aprecia la existencia de convección embebida en una banda de precipitación extensa, con reflectividades máximas superiores a 50 dBZ

Figura 9. Radar de Sevilla. PPI de reflectividad de las 12:46 UTC del día 30. Elevación 0.5°. Se marca con un aspa la ubicación de Paradas

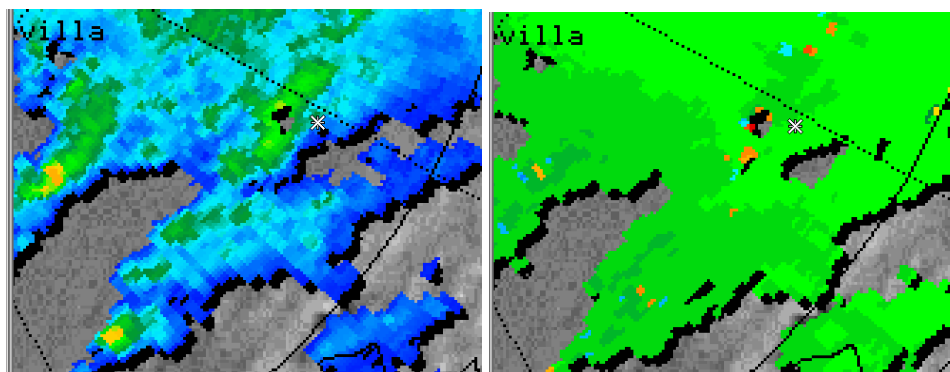
No se conoce la hora exacta de ocurrencia del fenómeno de la noche siguiente, aunque puede ser alrededor de las 00:45 UTC. A las 00:36 (figura 12) se observa una célula convectiva acercándose a Paradas por el oeste. La imagen de viento radial es algo ruidosa, no habiendo evidencias claras de la existencia de vórtices en altura.

Figura 12. Radar de Sevilla. 00:36 UTC del día 31. Elevación 0.5°. Izqda.: PPI de reflectividad. Dcha.: Idem de viento radial. Se marca con un aspa la localización de los daños de los que se tiene constancia esa noche en Paradas.

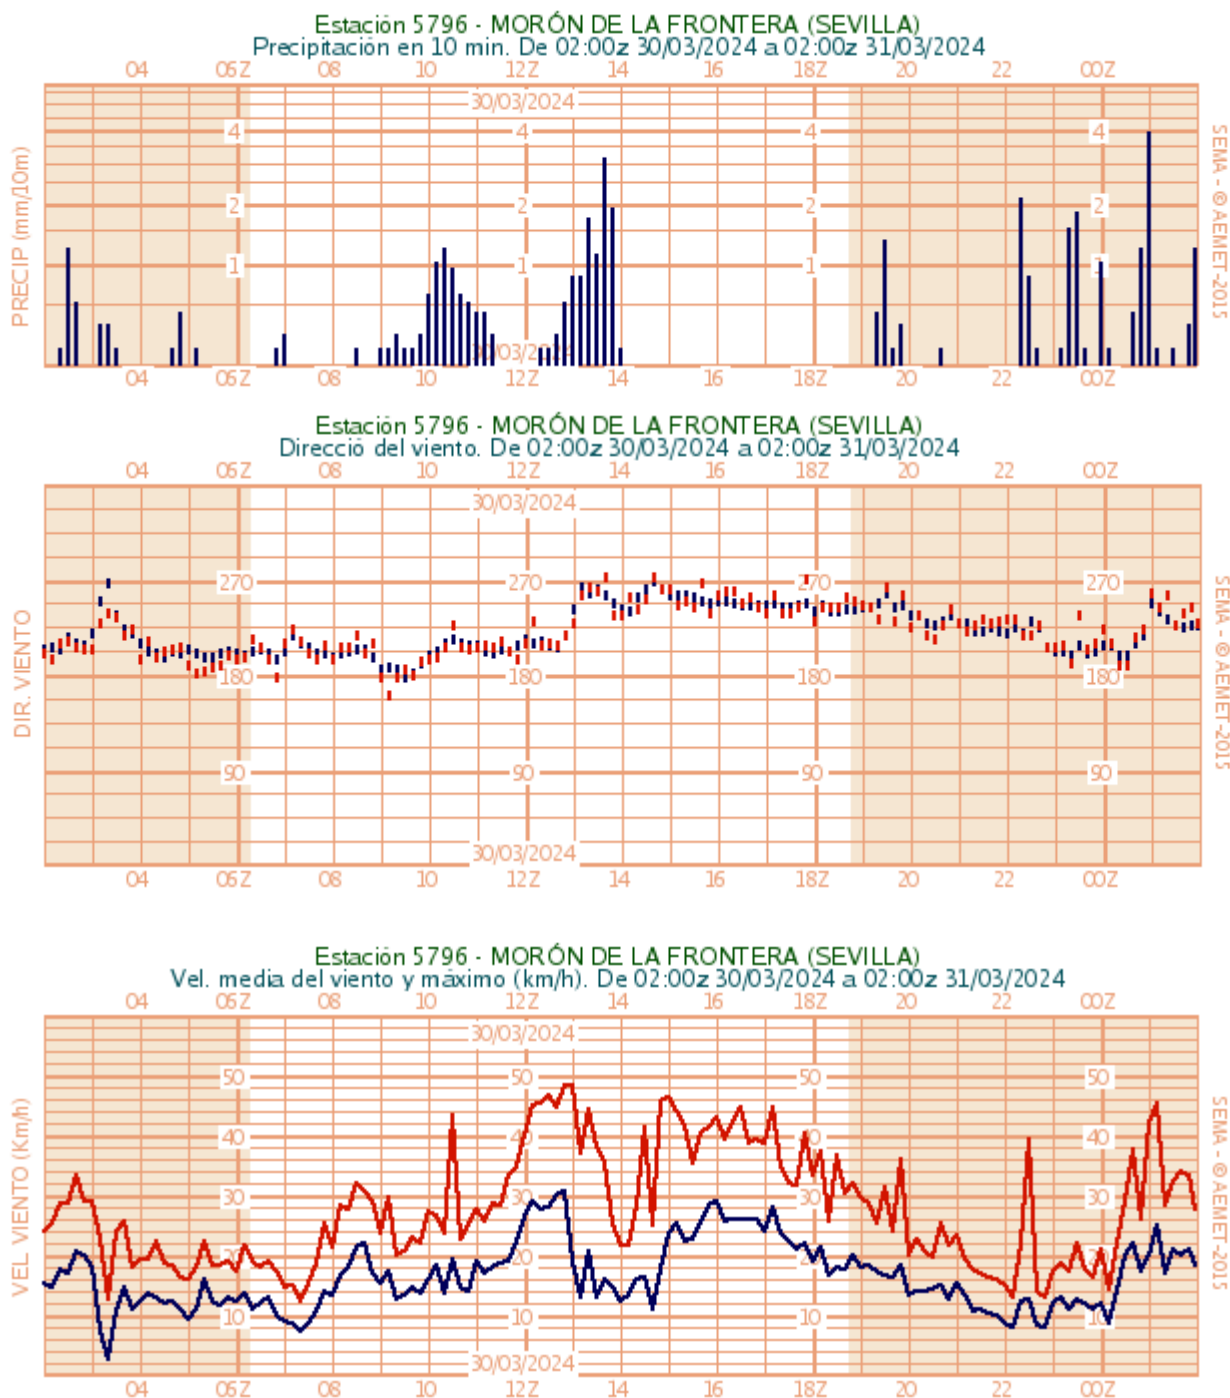
Los datos de la EMA de la Base Aérea de Morón (fig.13), a unos 16 km al suroeste de Paradas, muestran el paso de un frente alrededor de las 13Z y otro menos definido por la noche, alrededor de la 01Z, con giro de vientos de SW a W y precipitaciones intensas. El registro de la EMA de Fuentes de Andalucía (no mostrado), a unos 23 km al noreste, es similar. En ambos casos, el viento máximo registrado es del orden de 50 km/h, que no justifica en absoluto los daños registrados, por lo que estos debieron estar producidos por vientos de origen convectivo y carácter local.

Figura 13. Registros de la estación automática de la base aérea de Morón hasta las 02 UTC del 31/3/2024

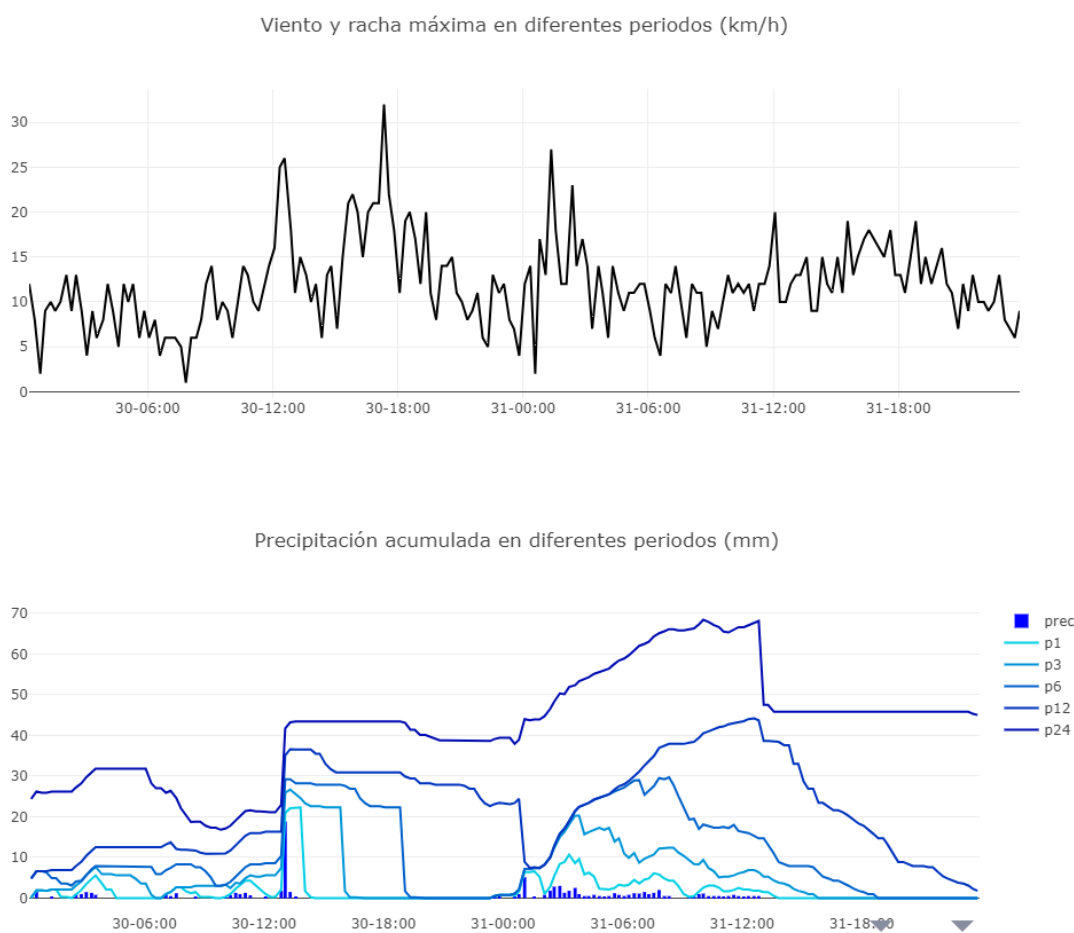
Se dispone también de datos de una estación particular en Paradas (fig. 14), aunque se desconoce la fiabilidad de sus registros. En ellos se observa un máximo relativo de viento medio, de 26 km/h a las 12:34 UTC y una precipitación muy intensa a continuación, con 22 mm en media hora. El dato de viento es compatible con la racha máxima registrada en Morón, de modo que la precipitación tan intensa no parece haber producido un frente de racha o reventón húmedo significativo. En la misma estación, por la noche los vientos medios máximos son del orden de 27 km/h, lo que también limitaría las posibles rachas a 50 km/h como máximo. Con las debidas reservas, puesto que no se dispone de datos de rachas o viento instantáneo, parece que ambos episodios de viento fuerte fueron muy localizados en determinados puntos de la población y no han sido registrados en las estaciones disponibles.

Figura 14. Registros de una estación meteorológica particular de Paradas. Fuente Meteoclimatic.
